# 防災工事用シートの奏効詳細とその検証

京都市消防局

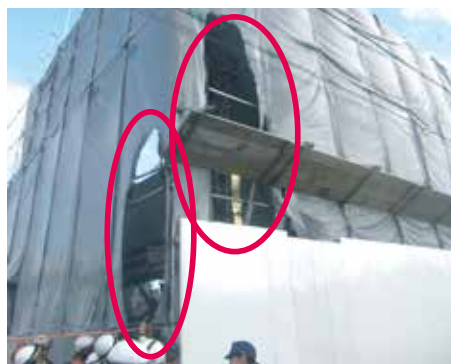
工事用シートは、2箇所で燃え、計

7枚を焼損していることから（写真1）、かなりの広範囲で火災が発生していたものと思われます。一方、建物は、燃焼した看板が設置されていた外壁を残して解体が進んでおり、可燃物はほとんどない状況です（写真2）。

写真1 工事用防災シート2か所が溶融した部分

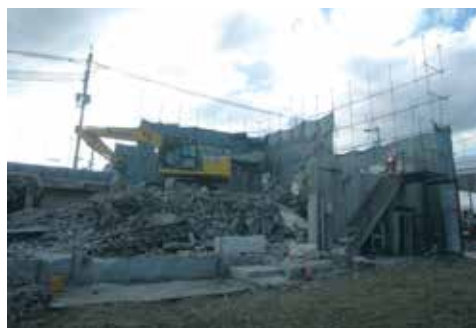
写真2 建物の解体が進んでおり、外壁の解体がほぼ終わっている状態

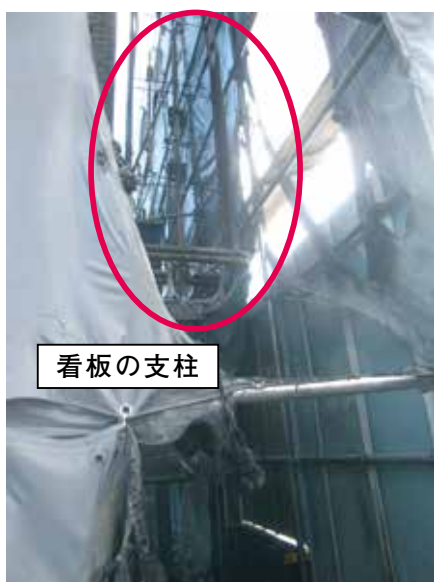
溶断火が着火した主な物は、看板の合成樹脂製プレートです。1つは、看板に残っていた合成樹脂製プレートで、これに接していた防災シートは、看板の形状に沿って中間から上部にかけて焼損しています(写真1の右側及び写真3の右上、写真5)。火災後、看板は、鋼製枠のみが燃え残っている状況です(写真3)。

写真3 看板の形状に沿って工事用防災シートが燃焼・溶融した部分

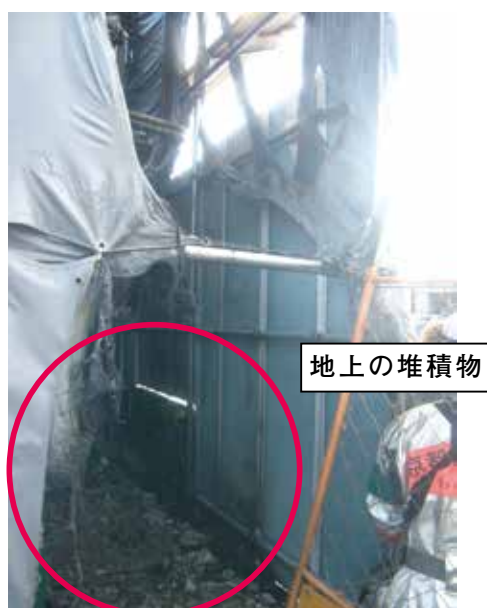
もう1つは、作業員が、溶断作業前に看板の内部を確認するために蹴破ったという看板の合成樹脂製プレートで、このプレート片を含む可燃物が地上付近に散乱・堆積していたもようで、これに着火したものです(写真4)。地上付近で燃焼したこれらの可燃物に接していた防災シートは、地上付近から中段にかけて焼損しています(写真1の左側及び写真4の手前の部分)。

写真4 地上付近の防災シートの焼失状況

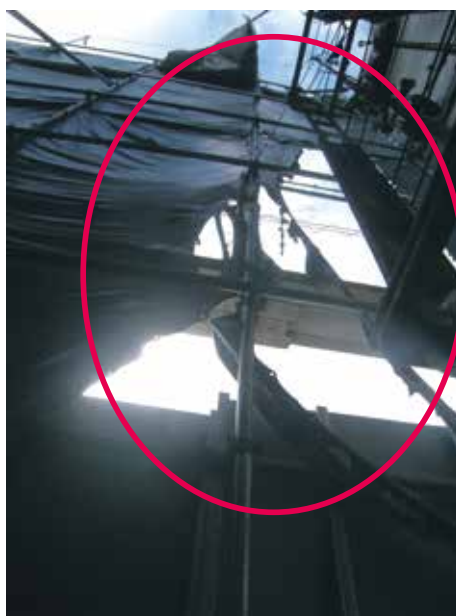
写真5 防災シートの中間から上部に燃えている状況

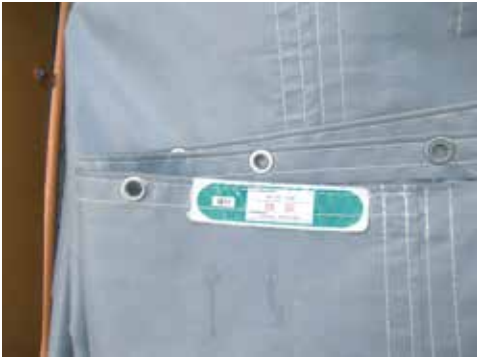
火災当日、防炎シートを持ち帰って燃焼実験を行ったところ、明確な防炎性能を認めたことから、現場で使用されていた工事用シートは消防法令に適合するものであることを確認できました。また、防炎ラベルも貼付されていました（写真6）。

写真6 防炎ラベルを確認
