## 防災カーテンが取れん火災の拡大を防ぐ！

### 1 火災の概要

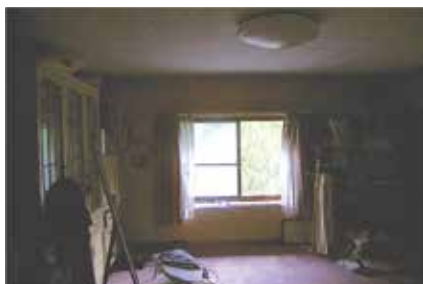
2階の各部屋や天井裏を検索するも火煙等の異常は認められませんでした。2階7.5畳間和室の東側出窓のカーテンを開けたところ、出窓付近に置かれていた厚紙類と出窓台の一部、更にカーテンの一部が焼損し、自然鎮火していました。

2階の出火室の状況

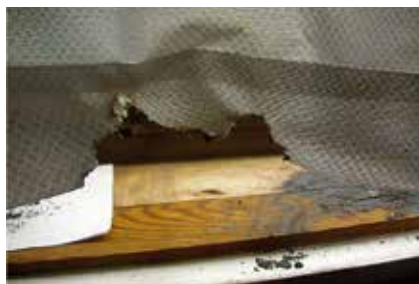
幸いにも防災カーテンを使用していたため、カーテンの一部を焦がしたのみで、建物への延焼を防止することができました。

一部焼損した防災カーテン

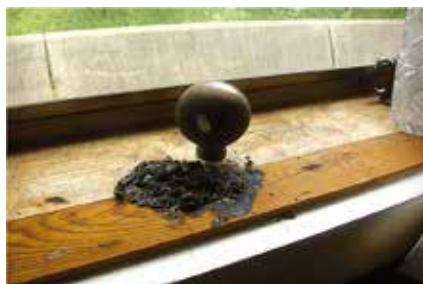
また、焼損物の横には、黒く煤けた直径11cmの水晶玉(ガラス玉)が置かれていました。

出火場所の出窓には、水晶玉(ガラス玉)以外の収容物はなく、更に電気配線等火源となり得るものもない状況でした。

ついでに、火災当日の時間帯が晴天であったことや火災現場から持ち帰った水晶玉(ガラス玉)による再現実験を後日消防署で行った結果等から、本火災の出火原因を水晶玉(ガラス玉)による取れん火災と判定しました。

出火箇所の出窓台上の状況

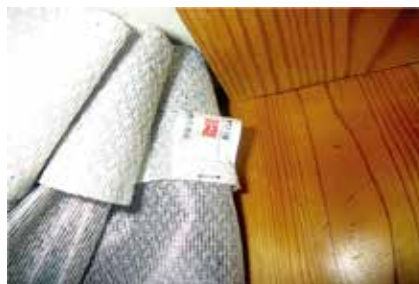
焼損したカーテンの防災物品ラベル
