防災品奏効事例

京都市消防局・静岡市消防局・横浜市消防局

奏効事例1 ～住宅における天ぷら油火災の事例～

奏効事例2 ～小学校教室でのぼや火災事例～

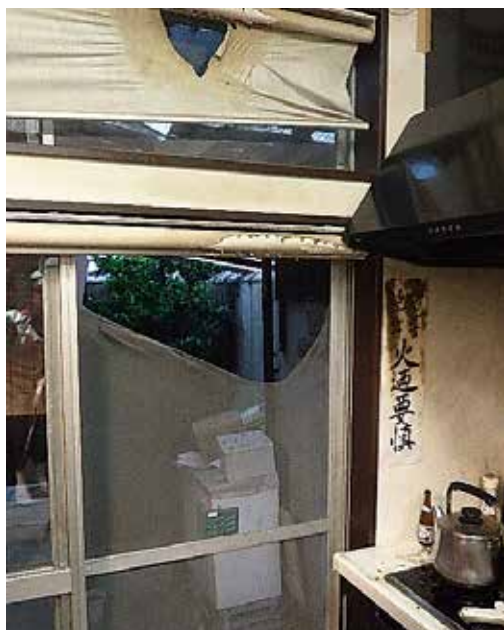
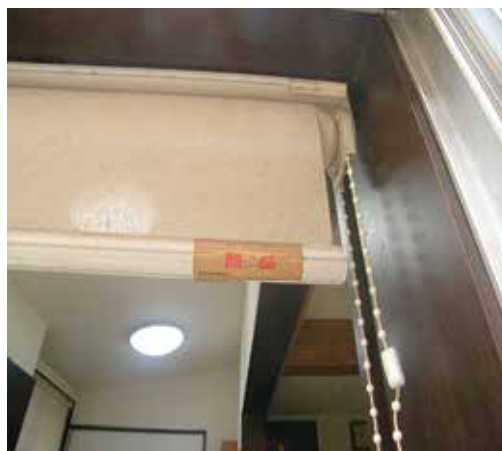
平成30年4月、家人が住宅用火災警報器の鳴動音に気づき、台所を見たところ、炒め鍋から炎が上がっているのを発見した。すぐに流し台でタオルを濡らし、炒め鍋に被せる等の初期消火を実施し、事なきを得ている。

天井付近まで炎が上がり、台所横の掃き出し窓に設置のロールスクリーンに接炎したが、ロールスクリーンが防災物品であったことと効果的な初期消火がされたことから、延焼拡大に至らず、被害が少なかった。

火災発生場所の台所と防災物品のロールスクリーン

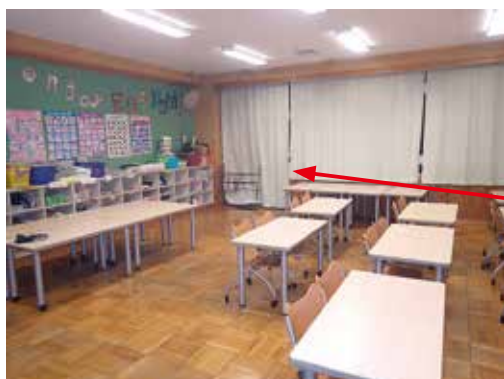
就業時間外の小学校において1階教室内の雑巾掛けにかけてあった足ふきマット、カーテンの一部及び床の一部を焼損したぼや火災があり、防災カーテンを使用していたことにより延焼を防ぐことができた事例がありました。

教室の状況

焼損箇所

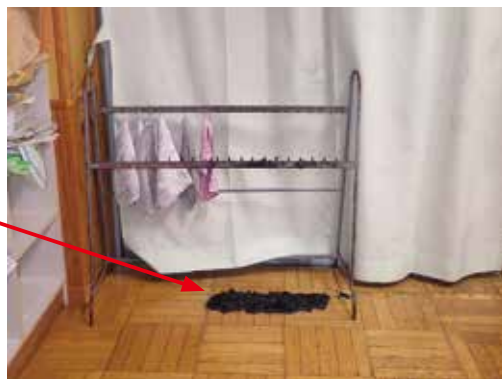
スチール製の雑巾掛け

足ふきマットの焼損状況

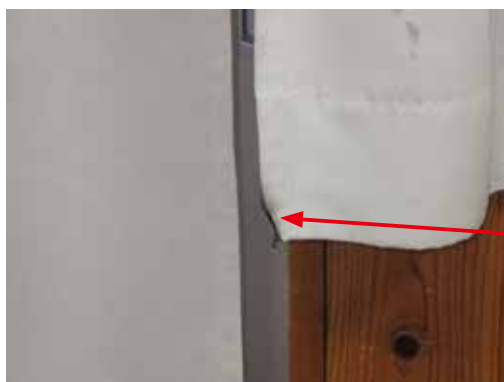
カーテン焼損状況

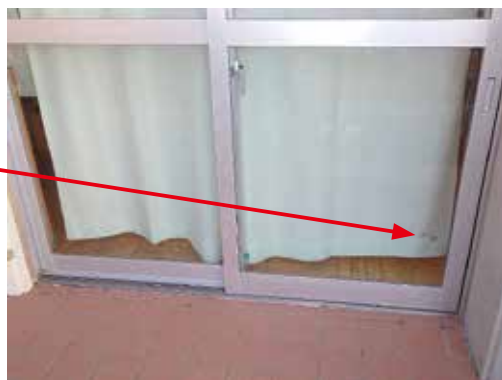
防災表示
(屋外から撮影)

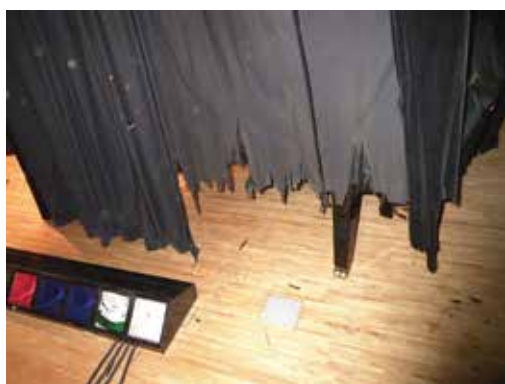
平成30年6月、公会堂の舞台上で上演中にスタッフが焦げ臭いと煙に気が付いた。袖幕の下側に赤い光と青白い炎が見えたため、火のついた幕を手で払い初期消火を実施した。

袖幕が防災物品であったため、延焼を防いでいる。

延焼を防いだ袖幕の状況

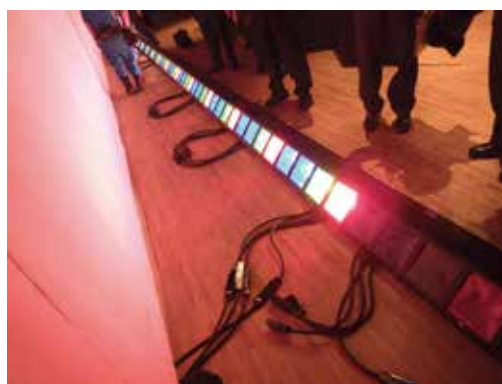
原因は舞台上に置かれていた、水平線灯（ハロゲン灯）に袖幕が被さった状態でライトを約35分使用していたため、袖幕で覆われていたライト部分に熱が蓄熱し袖幕が焼損したもの。

水平線灯
